Fraiseuse X2

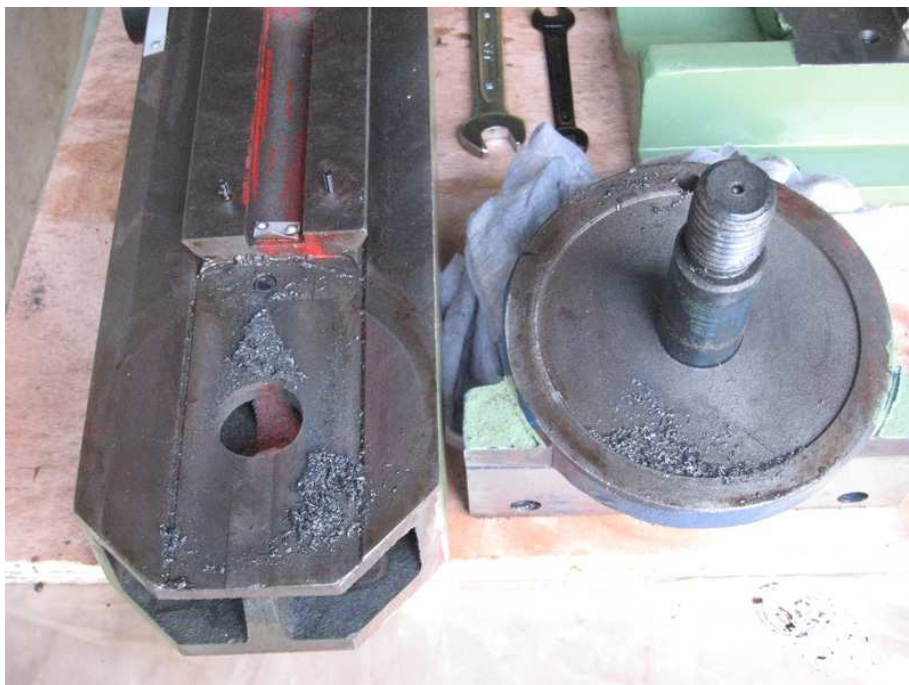
Comme on peut le voir sur la photo les chinois n'ont pas les mêmes notions de propreté que nous ...

J'ai aussi retiré une bonne poignée de sable qui se trouvait dans la partie creuse de la colonne verticale.

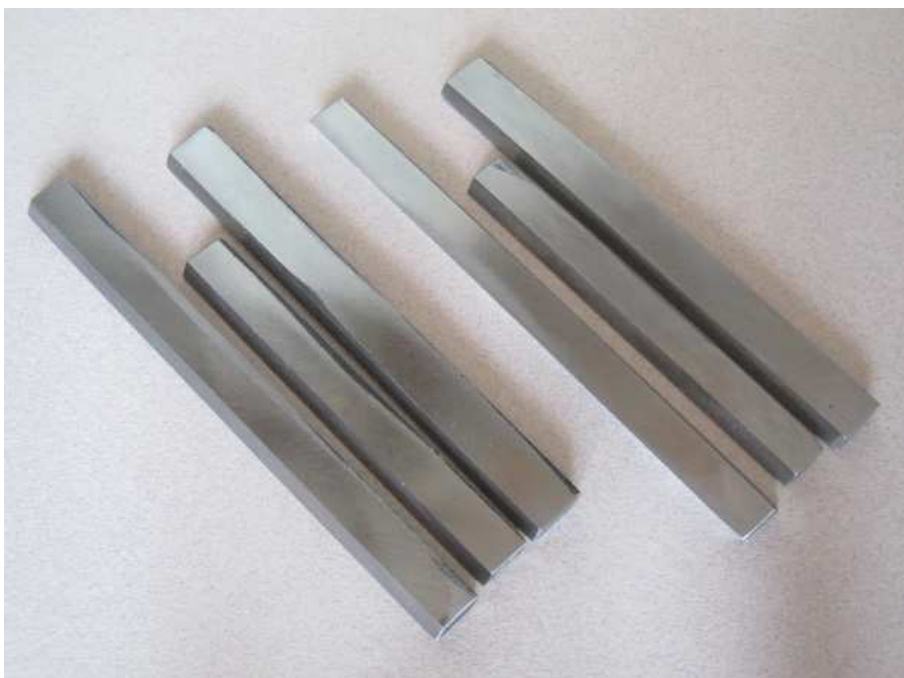
Les lardons des glissières X,Y,Z ont un état de surface assez triste je les ai retouchés à la pierre.

Les voici après retouche (Pour 2 fraiseuses)

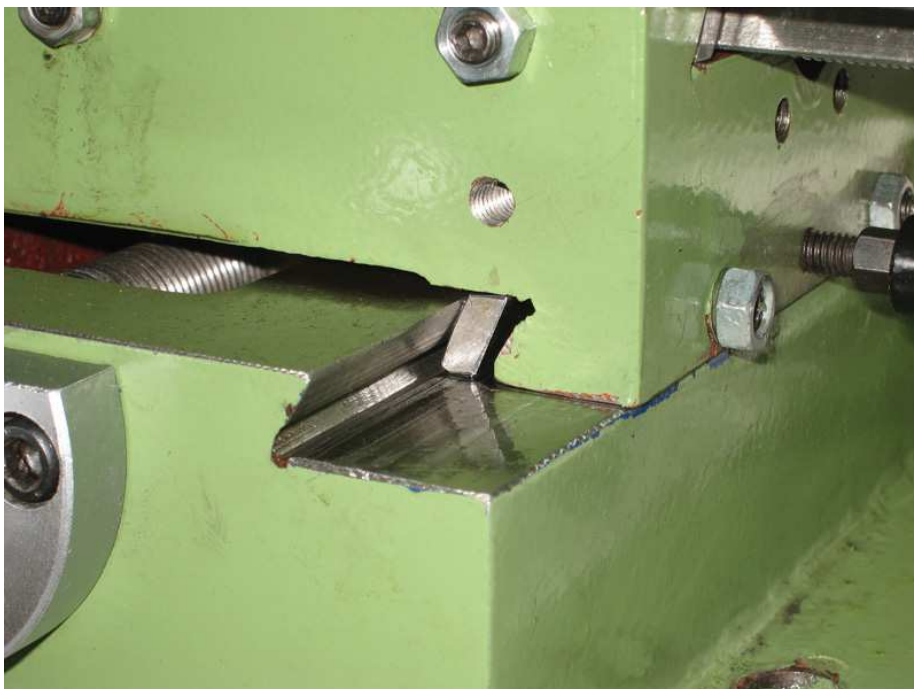
L'appui des lardons sur les glissières n'est pas correct. J'ai résolu le problème en utilisant des vis à bout cuvette pour les serrer.

Je vais remplacer les lardons par d'autres usinés en bronze UE12 et faire en sorte que l'appui sur la glissière soit correct.

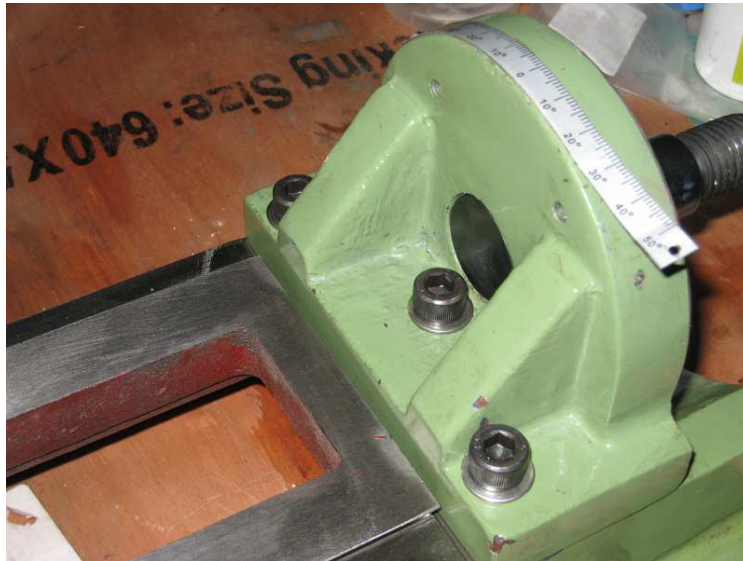
Une étiquette affichant l'angle de la colonne est collée sur le support de la colonne. Elle est aussi (mal) fixée par des rivets

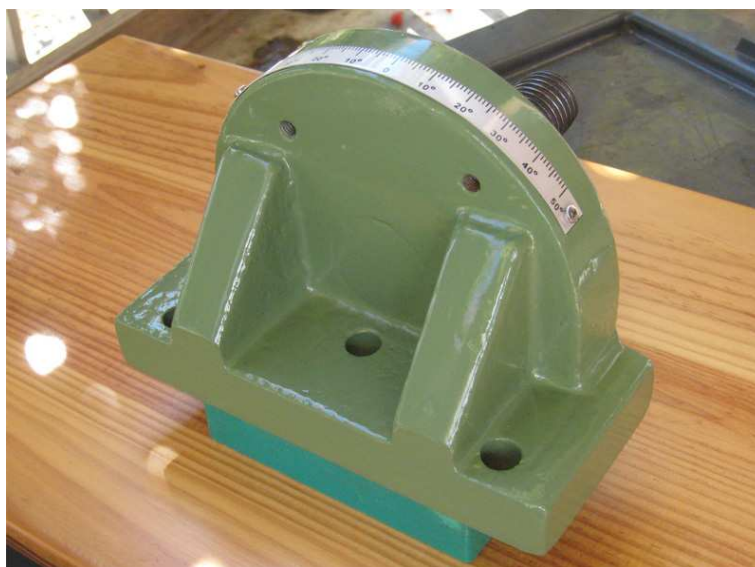
Je l'ai remplacée et fixée avec des vis inox :

Comme j'ai abusé du solvant. J'ai du repeindre le support.

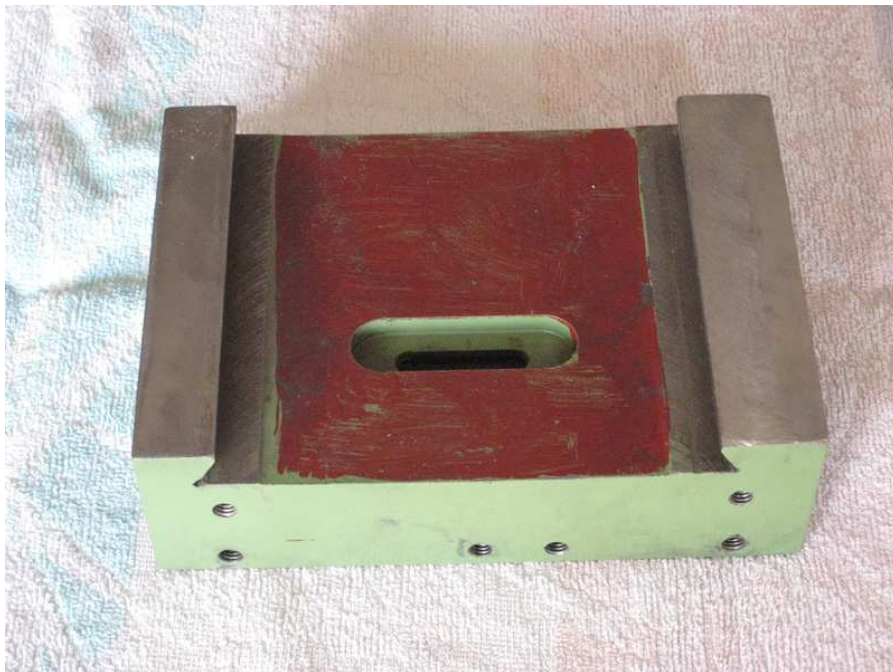
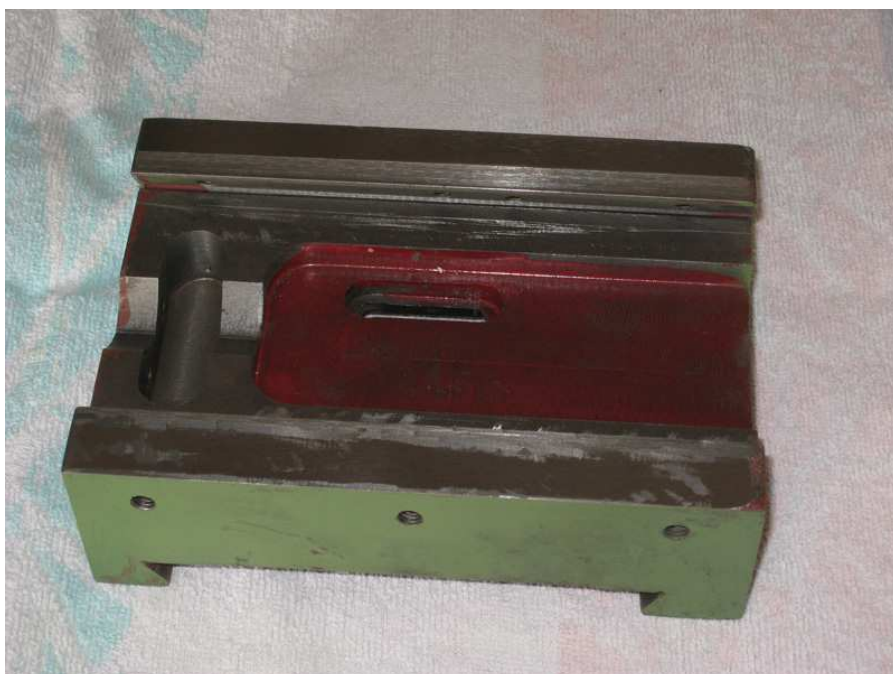
La glissière X de la table et la glissière Y du socle sont correctement usinées. Mais il n'en est pas de même pour les surfaces en appui du bloc XY :

J'ai fait rectifier les 2 faces par un outilleur pour qu'elles soient planes et parallèles. Cette opération décale légèrement la position de la glissière (Plutôt meilleure après l'opération)

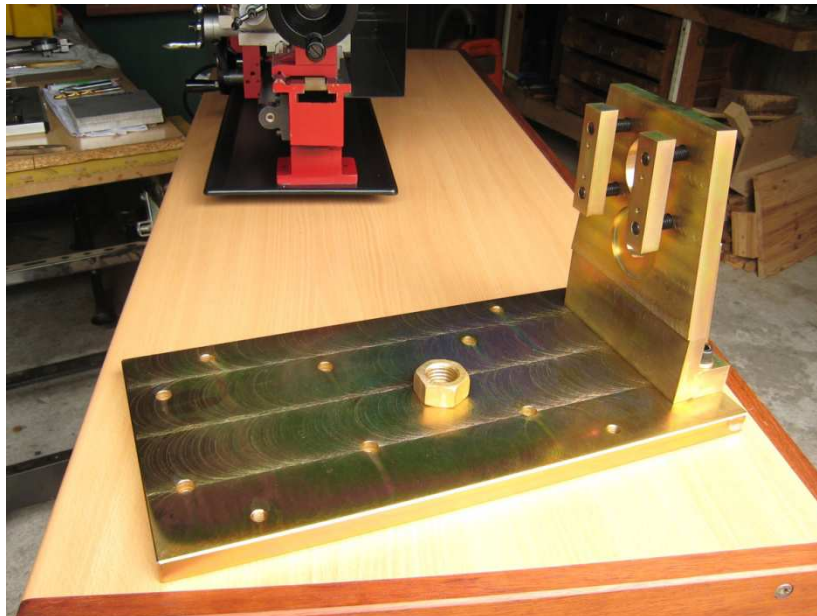
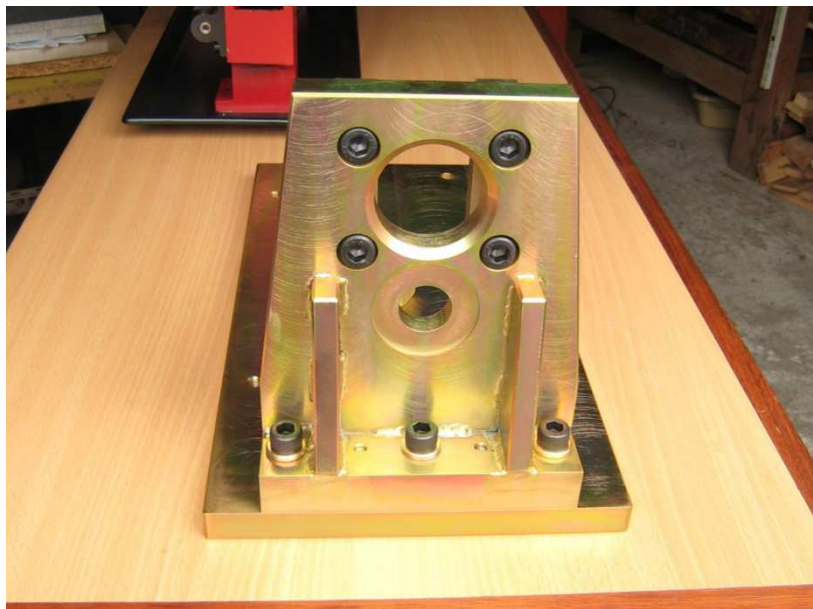
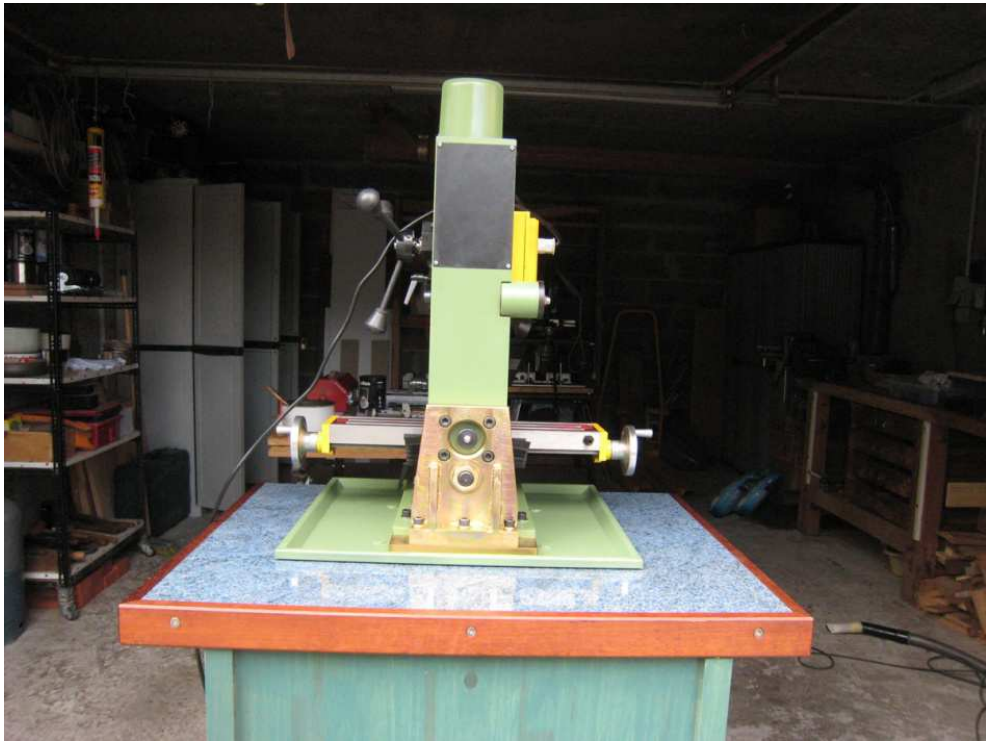
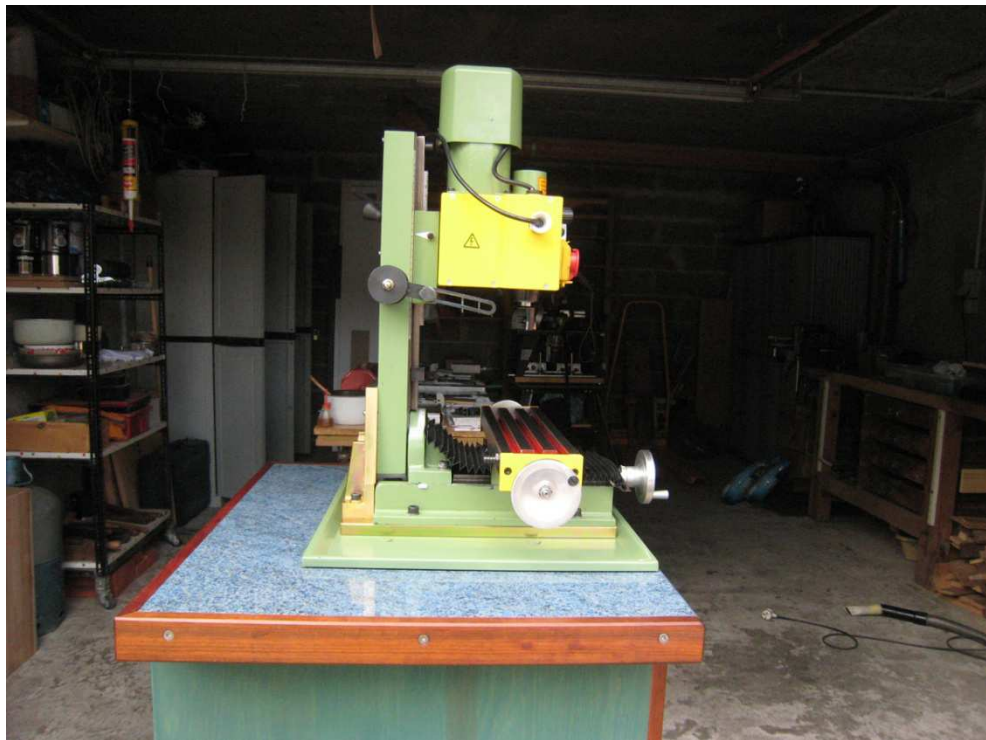
Renfort de la colonne

Cet axe est en porte à faux. Cette fixation n'est pas assez rigide et comme beaucoup de bricoleurs possédant cette machine j'ai imaginé une solution pour renforcer la fixation.

Le dispositif est constitué d'une plaque de base en acier d'épaisseur 18 mm et d'une équerre de même épaisseur qui reprend l'axe en porte à faux.

Le socle de la fraiseuse est fixé sur cette plaque avec 4 vis M10

Cette équerre est aussi fixée sur la colonne par 2 brides intérieures et 4 vis M10. J'ai aussi conservé la fixation par l'écrou M24 qui est sur l'axe.

Pour les protéger de la corrosion en conservant leurs caractéristiques géométriques les plaques ont été zinguées / bichromatées

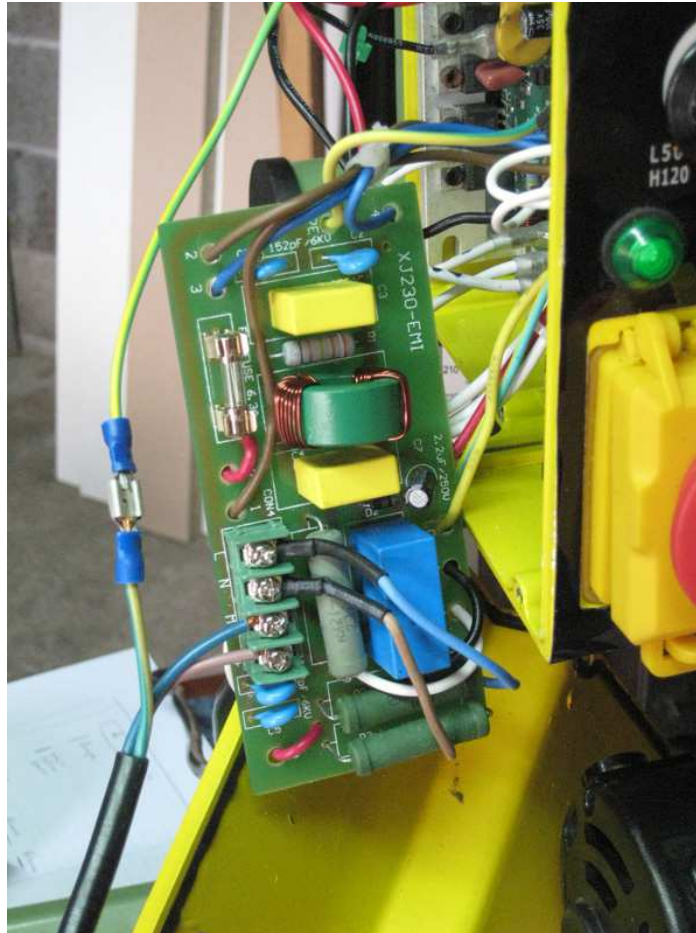
La carte de freinage

Cette carte comporte un relais de 48 V alimenté par deux résistances de puissance de 18 K Ω en //

Mesure de la tension aux bornes de la bobine du relais : Environ 24 V

Contrôle des deux résistances de puissance (Les vertes en bas) : Je devrais trouver 9 K Ω et je trouve 18 K Ω

Une des deux résistances était coupée.

Je les remplace les 2 : Victoire ! ça fonctionne 😊
