# Rapport de Stage

## Prayon S.A

**6<sup>ème</sup> Technique de qualification Électricien Automaticien**

**Maintenance électrique industrielle 2020-2021**

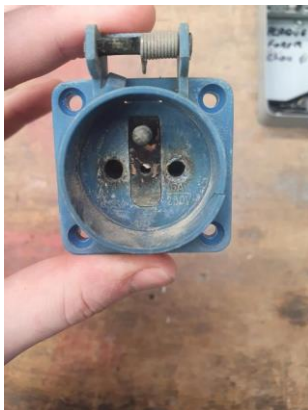
De 9h30 à 11h30 : création et câblage d'un coffret temporaire qui sera installer dans l'installation « S&E » afin d'alimenter le tracing temporairement.

De 12h à 15h45, Finition du coffret et placement de ce dernier dans la division. Cependant, nous avons vu qu'il n'y avait pas de tension sur la prise d'alimentation mais elle était présente sur les contacts. Les contacts ont donc brûlé. Nous avons également changé la prise.

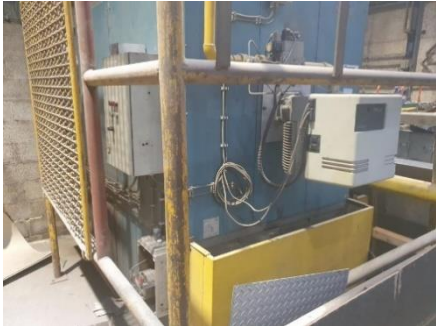
De 7h45 à 9h : Signalement et dépannage sur un gros chauffage qui ne fonctionne plus chez les ajusteurs.

J'ai donc pris directement la tension sur le transformateur responsable de l'arc, 0V sur les bornes. Nous sommes donc remontés à la source jusqu'au fusible que nous avons contrôlé, et nous avons constaté qu'ils étaient morts.

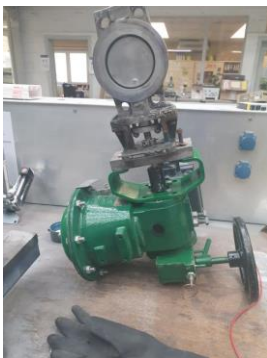
De 9h30 à 11h30 : le brigadier a démonté une vanne et nous l'avons nettoyé à l'eau chaude. J'ai dû la remonter seul afin de comprendre le fonctionnement. Lorsque je l'ai remonté, j'ai remarqué qu'il manquait une pièce qui elle, était cassée.

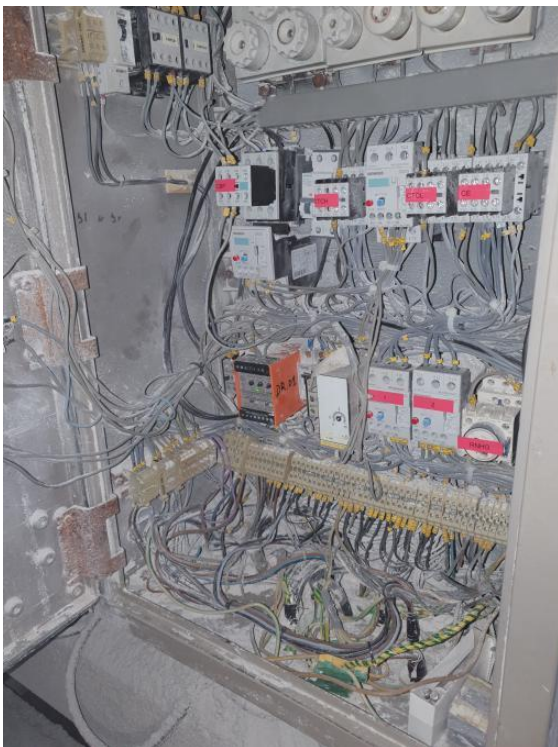
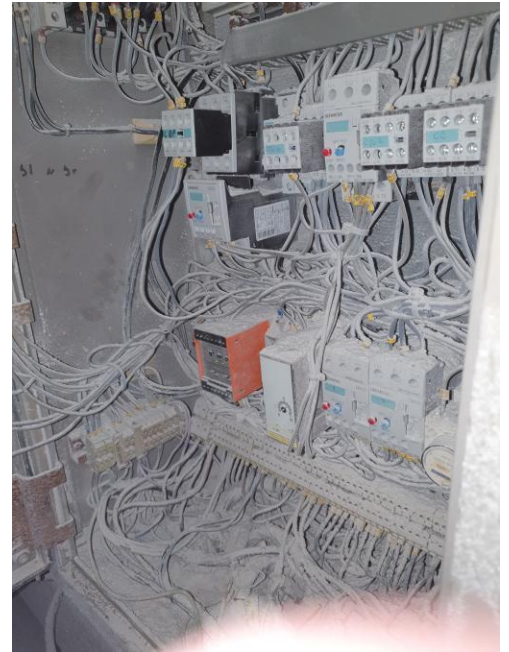
De 7h45 à 9h : nous avons apprêté le matériel nécessaire afin de remettre en état le coffret. Cependant, nous n'avions plus de bornes en stock au magasin. Heureusement que le bornier, en dessous de la poussière, était encore en bon état avec aucune oxydation.

de 9h30 à 11h30 : nous avons aspiré le maximum de poussière de phosphate et nous avons commencé à contrôler les bornes du coffret afin de vérifier l'oxydation.

De 12h à 14h50 : nous avons resserré tous les contacts du coffret. (Bornes, contacteurs, temporisation, disjoncteurs, ...) afin d'éviter les éventuels arcs électriques avec le temps dû aux vibrations et aux desserrages des contacts.

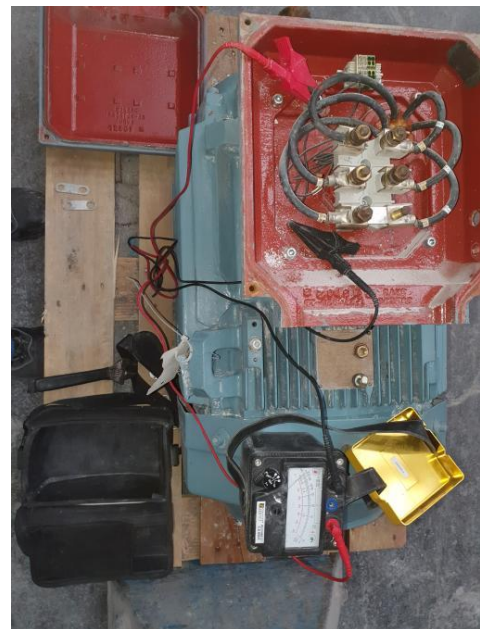
De 9h45 à 11h30 : Nettoyage d'un moteur rempli de phosphate qui nous vient d'une installation pour un devis de réparation. Analyse de ce devis, et test d'isolement. Les 3 bobinages à l'intérieur du moteur sont en court-circuit entre eux et également en court-circuit avec la terre. (Le moteur à fondu de l'intérieur et tout était soudé ensemble.) Moteur mort.

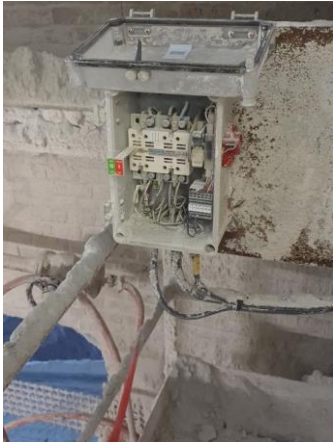
De 7h45 à 9h : Nous nous sommes rendus sur les lieux d'un travail qui nous a été demandé au PK. La poignée de mise hors tension d'un sectionneur dans un coffret était collée à cause de la poussière de phosphate et impossible de la décoller. Sachant que le coffret était un ancien modèle, nous avons décidé de le changer.

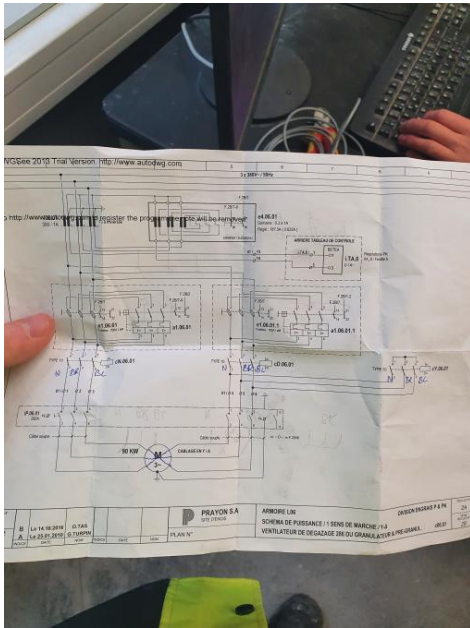
De 7h45 à 11h30 : repérage de câble en sous-station depuis les plans. Trouvez quel câble fait l'étoile (démarrage moteur) en sous-station. Nous avons ensuite forcé mécaniquement la bobine du contacteur pour pouvoir les trouver dans l'ip dans l'installation.

Nous avons ensuite essayé de faire le test du sens du moteur. Nous avons dû attendre qu'il fasse son cycle afin de voir si l'étoile triangle fonctionnait. Le moteur s'arrêtait lorsqu'il devait passer en triangle.

De 12h à 15h45 : Nous avons retesté le moteur, tout fonctionne très bien mais au bout d'une dizaine de secondes, le moteur déclenche à nouveau. Nous avons vu, à ce moment-là au retour d'information, qu'il n'y avait pas de retour du détecteur de rotation. L'électricien présent avec moi a donc ajouté un nouveau détecteur de rotation afin d'éviter cela.

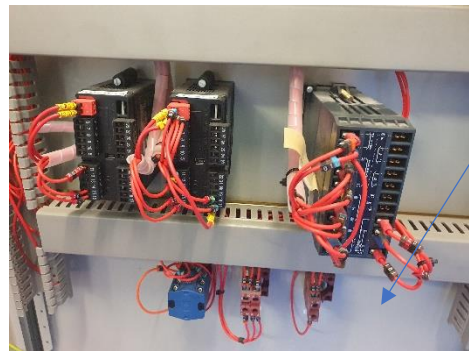
De 12h à 15h15 : Nous sommes intervenus sur l'afficheur d'un bruleur. Nous avons remarqué que deux fils étaient inversés, faussant donc les résultats de la sonde PT100. (PT100 = Une résistance mesurant  $100\Omega$  à  $0^{\circ}\text{C}$ . La valeur de cette résistance change en fonction de la température ambiante.).

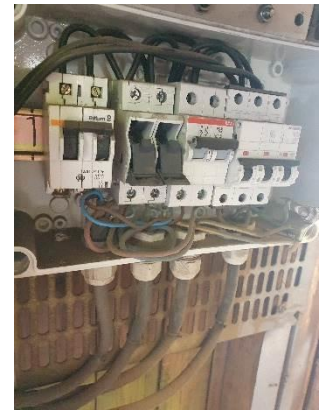
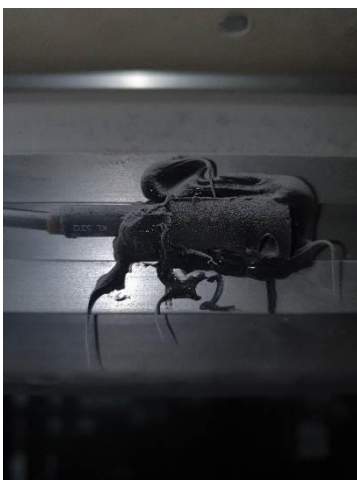
Ensuite, Nous avons été transférés sur une priorité. Une société extérieure n'avait plus de courant. Nous sommes aller voir, les fusibles étaient morts. Du 32A sur du 2,5mm<sup>2</sup>. Tout leur espace de travail n'était absolument pas conforme. (Prises cassées et décollées du mur/cramée, des trous de taille x2, etc...). Nous avons téléphoné à notre responsable afin de savoir si nous remettons en service ou pas, étant donné que ceci est dangereux. (Ils ont réussi à cramer des fusibles de 32A quand même !)
