Fraiseuse X2

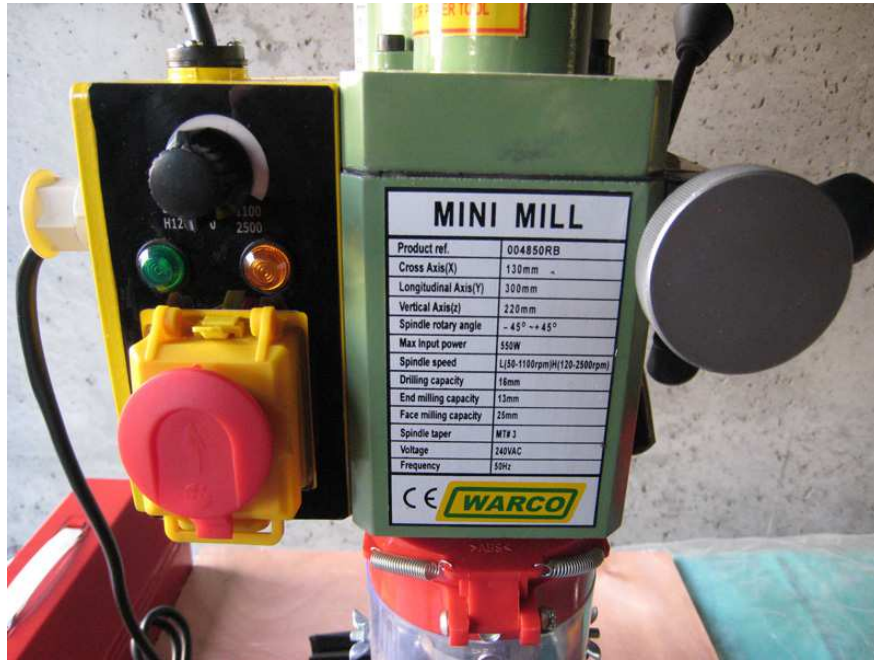
Comme vous pourrez le constater, les courses X et Y sont inversées sur la plaque signalétique. C'est sûrement parce que j'ai acheté la machine au Royaume Uni ☺

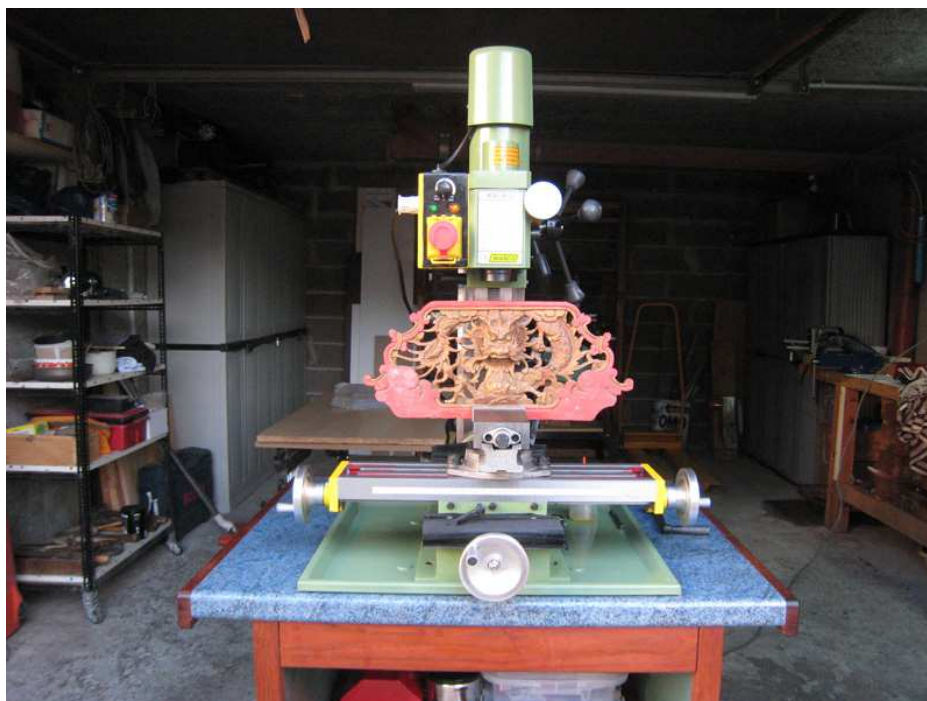
En désespoir de cause, comme il s'agissait d'une machine de fabrication chinoise, j'ai fait appel au dieu local :

Miracle : ça a marché . Mais mon bonheur a été de courte durée et une demi - heure plus tard le moteur ne démarrait plus.

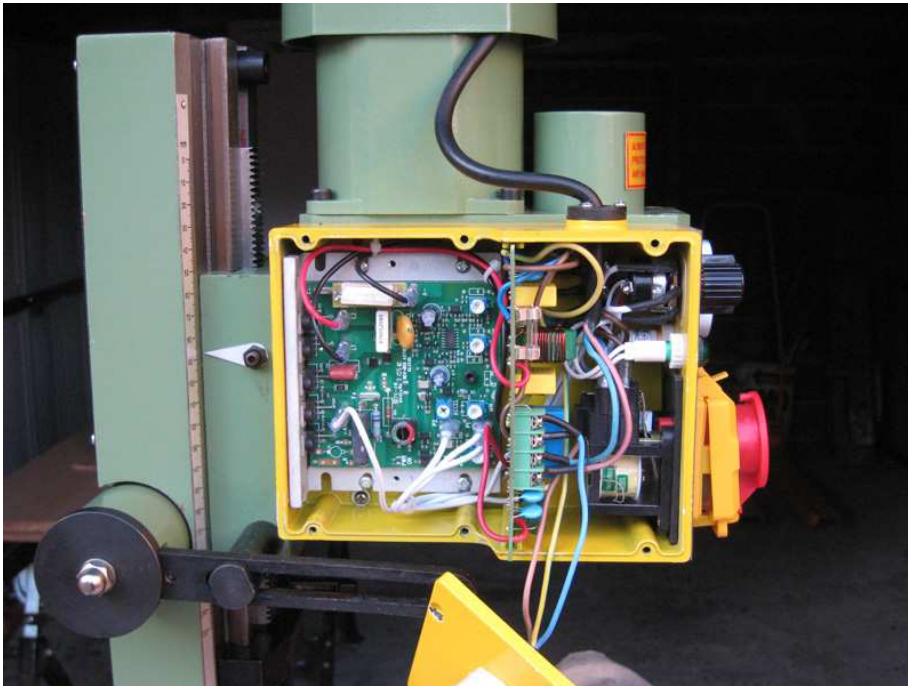
Voici le boîtier contenant l'électronique.

A gauche la carte de régulation du moteur à courant continu.

A droite de haut en bas : le potentiomètre de réglage, les voyants, l'interrupteur de sécurité.

Au centre en position verticale une carte dont il me semble que la fonction est de freiner le moteur:

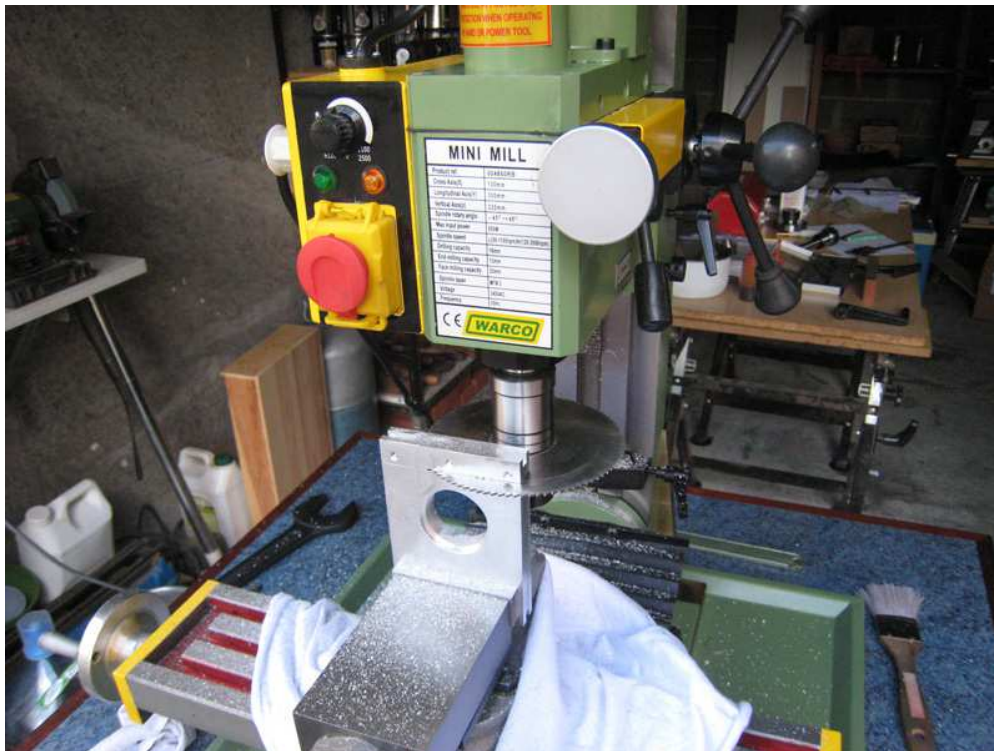
On trouve sur le marché plusieurs familles de fraiseuses X2. Le moteur de nos machines est plus puissant mais il me semble que les engrenages de la machine à moteur moins puissant ont été conservés.

Ce problème de casse de pignons semble relativement fréquent.

On trouve sur Internet un kit courroie trapézoïdale pour remplacer les pignons :

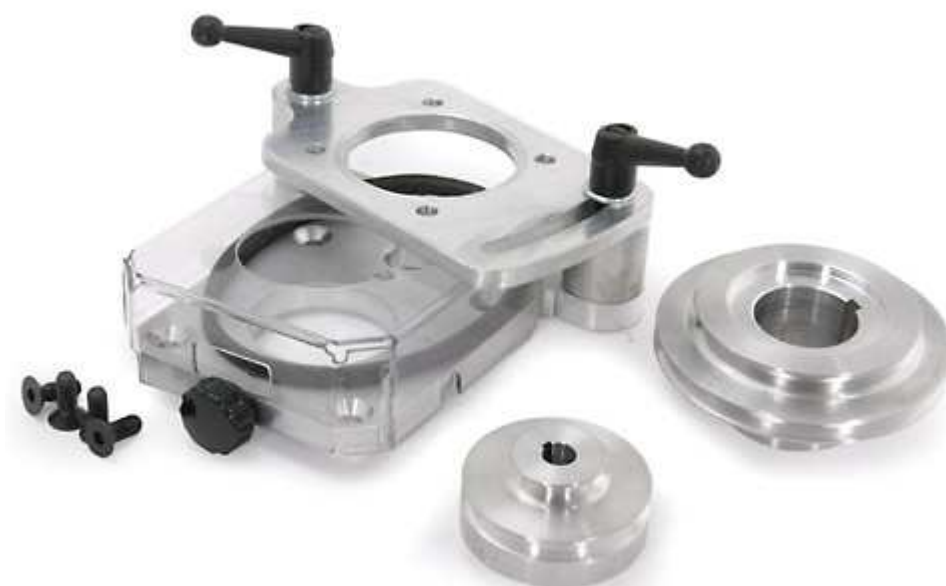
Mais ce kit est équipé d'une courroie trapézoïdale de 6.35 et il me semble plus adapté à la machine moins puissante.

Ce kit courroie permet en outre d'augmenter la vitesse pour atteindre une vitesse maximum de broche de 4300 rpm. C'est souvent présenté comme un avantage, mais je pense plutôt que c'est une conséquence de la difficulté d'obtenir les rapports de réduction souhaités dans l'encombrement disponible.
